SEEEケーブルを用いた

# 外ケーブル方式橋梁補強工法

2006年8月

SEEE協会

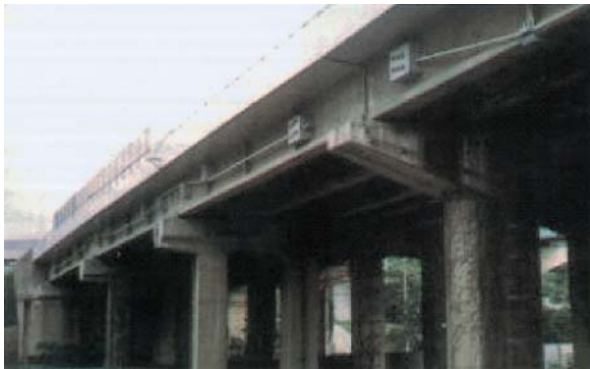
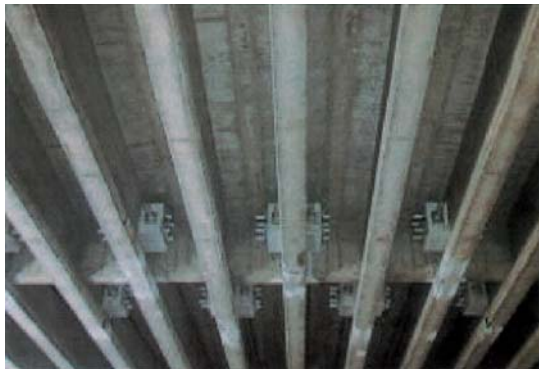
| 補 強 構 造 全 景 | | | | | | |

| 特 徴 | 交通量の増加による損傷と、車両重量の規制緩和によるB活荷重体系に対応し、ノージョイント化、主桁連結を行い併せて、走行性、騒音振動の環境改善を行った。PC単純桁の連結方法として、外ケーブルを用いている。 | | | | | |
| | 八多川橋 | | | 沢良宜高架橋 | | |

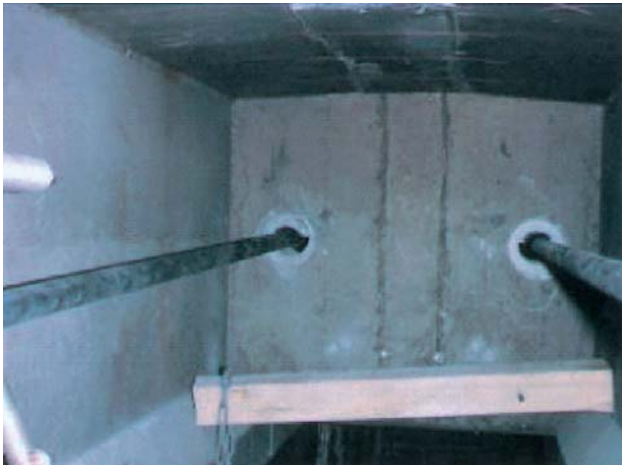
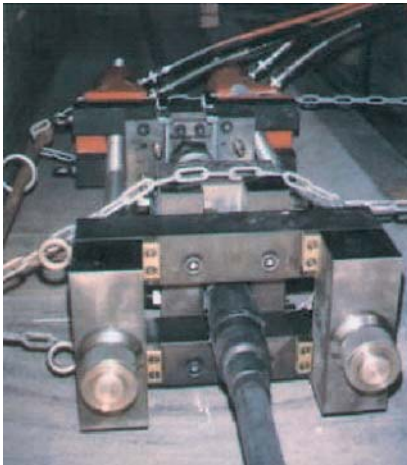
| 外 ケ ー ブ ル 配 置 状 況 | | | | | | |

| | 偏 向 部 | | | 引寄せジャッキ (沢良宜高架橋) | | |

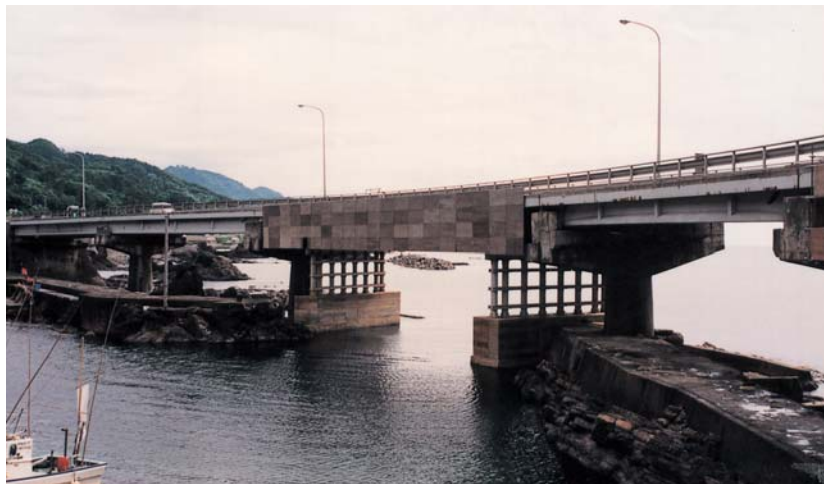
補  
強  
構  
造  
全  
景

国道7号線、山形県温海町の海岸線沿いに架設された橋梁の内15のコンクリート橋が塩害により損傷を受けており、暮坪陸橋は、特に塩害の進行が著しかった。

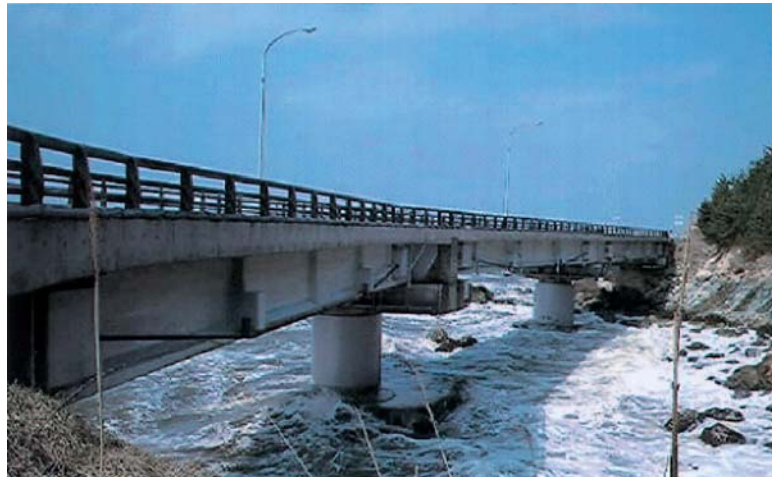
| 補 強 構 造 全 景 | | | | | | |

| 特 徴 | 日本海沿岸地域の塩害多発地域の橋梁であり、B活荷重と併せて外ケーブルで補強された。<br>下部工は塩害と波による浸食から、巻立て断面増加補強がほどこされている。 | | | | | |

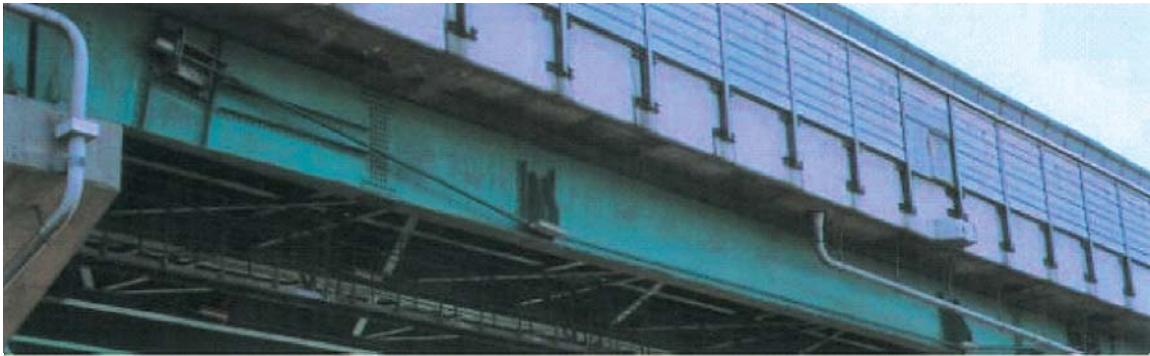
| 補 強 構 造 全 景 | | | | | | |

| 特 徴 | 供用開始から27年以上経過した高速道路の高架橋に、ケーブル添架による補強を実施した。主桁にプレストレスを導入し、桁断面内応力分布を改善した。 | | | | | |

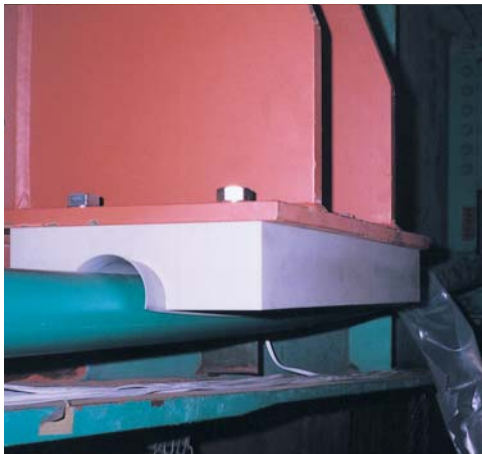
| 外 ケ ー ブ ル 配 置 状 況 | <div><div><p>定 着 部</p></div><div><p>偏 向 部</p></div></div> | | | | | |

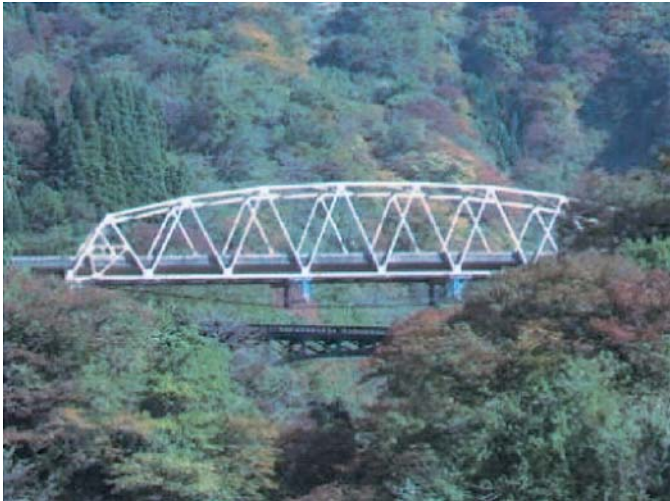
| 補 強 構 造 全 景 | | | | | |

| 特 徴 | <p>経年劣化しているトラス橋の補強は困難とされていたが、「土木構造法研究会」により、実用化された。従来法では、RC床版を鋼床版に置き換え、死荷重の軽減を計る方法等があったが、本工法「外ケーブルトラス補強工法」により、交通規制が不要であり、全体コストも下がるとされている。張力調整用に専用のジャッキが組み込まれている。</p> | | | | |

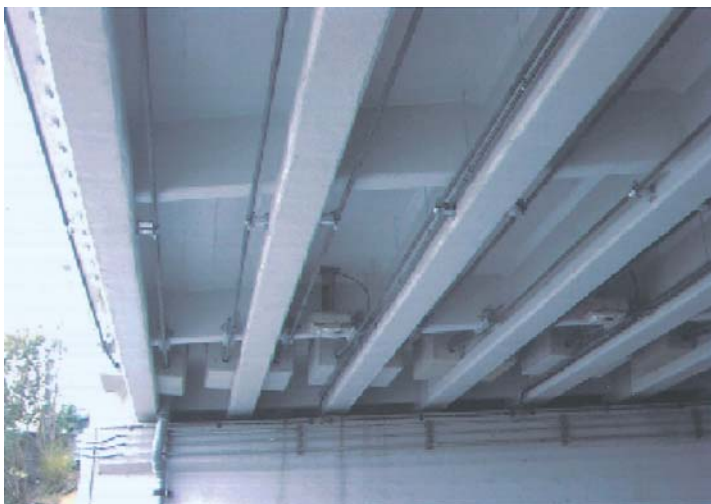
| 補 強 構 造 全 景 | | | | | |

| 特 徴 | B活荷重に対応するための補強を外ケーブル工法にて行った。定着部は、桁下空間が狭いため隣接定着部を相互にずらすとともにNAPP鋼棒を採用して必要緊張空間を小さくした。 | | | | |

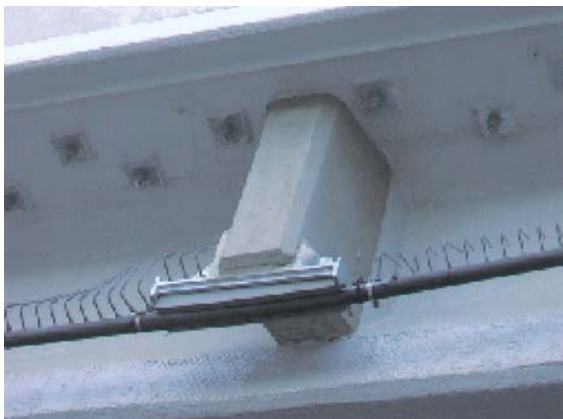
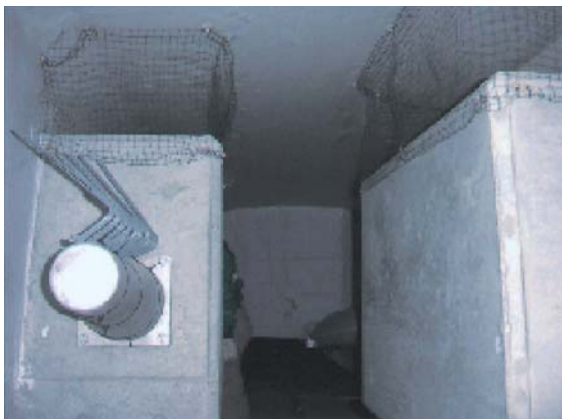
| 外 ケー ブ ル 配 置 状 況 | <div><p>偏 向 部</p></div> <div><p>定 着 部</p></div> | | | | |

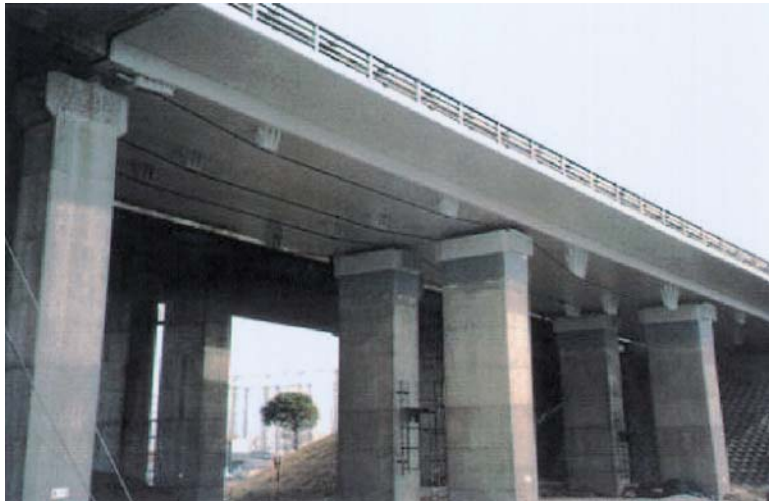
| 特 徴 | | RC3径間連続中空床版橋について、B活荷重に対応させるために、外ケーブルによる主版補強を行った。 | | | | | |

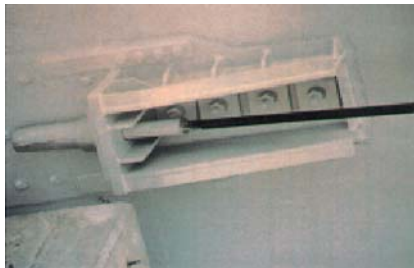
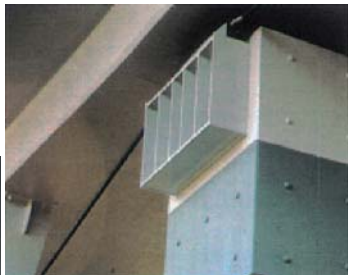
| 外 ケ ー ブ ル 配 置 状 況 | | <div><div><p>定 着 部</p></div><div><p>中央径間偏向部</p></div><div><p>中間支点偏向部</p></div></div> | | | | | |

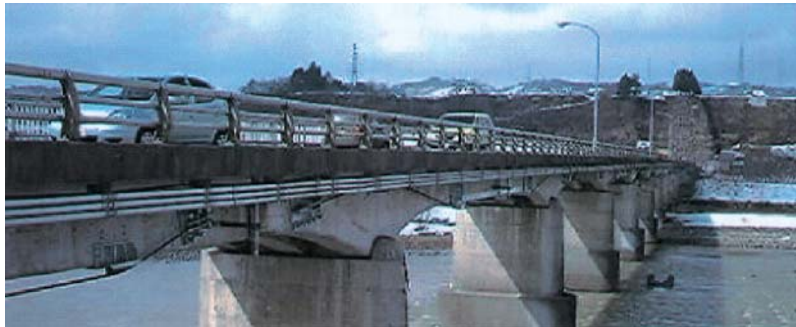
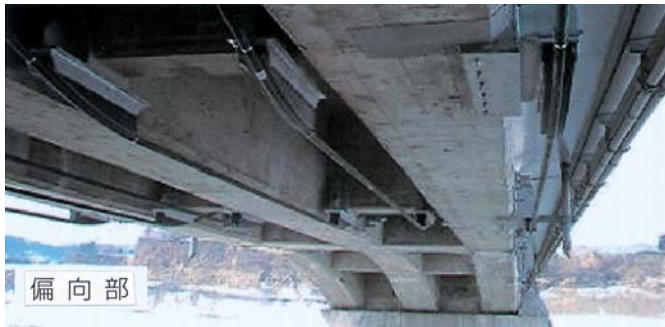
| 特 徴 | 経年劣化により、修復するRC橋梁であったので、B活荷重対応として、外ケーブルで補強。外ケーブルの偏心量を大きくするための偏向部を大きくしている。 | | | | |
| 外 ケー ブ ル 配 置 状 況 | <div></div> <div><p>偏 向 部</p><p>偏 向 具</p></div> | | | | |

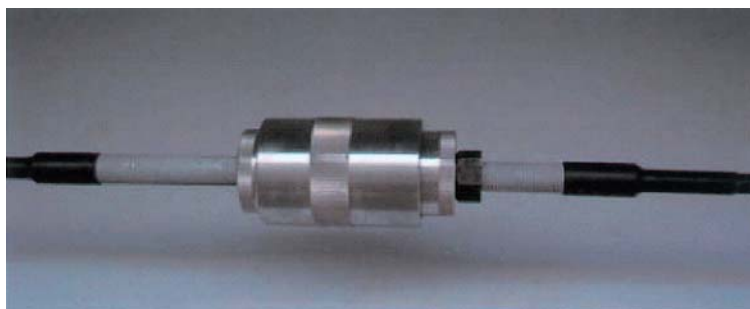
| 外 ケ ー ブ ル 配 置 状 況 | <div><p>引寄せカブラー</p></div> <div><p>偏向部 曲下げ部</p></div> <div><p>偏向部 曲上げ部</p></div> | | | | |

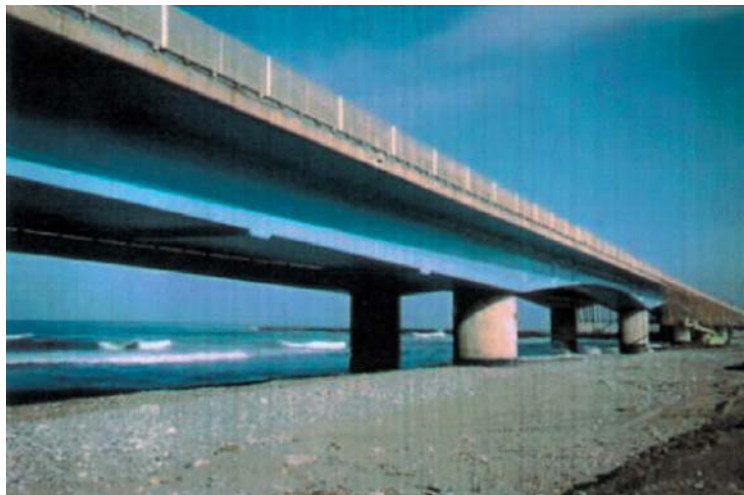
| 補強構造全景 | | | | | | |

| 手取川河口を跨ぐ海岸線のため、塩害による損傷が激しく、劣化したコンクリートの表面除去をロボット化施工で行った。同時に、B活荷重に対する補強と走行性の改善をねらい、ヒンジ支承・伸縮装置を撤去し、外ケーブルを用いた連続構造とするノージョイント化施工を行った。 | | | | | | |

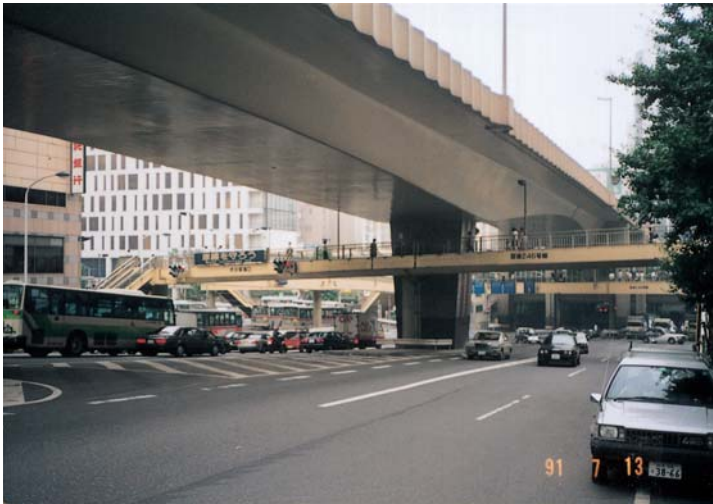
| 補 強 構 造 全 景 | | | | | | |

| 特 徴 | 3径間有ヒンジラーメン橋において中央ヒンジ支承が経年劣化により損傷し、大型車通行の際には騒音と振動の発生とともに、走行性にも支障をきたしていた。中央ヒンジ部の機能回復のためヒンジ部を改修し、支承交換を行ったが、新支承および補強コンクリート等によって死荷重が増加したため、主桁上縁応力が過大となった。これに対する補強として外ケーブルを配置し、健全な応力状態を確保した。 | | | | | |

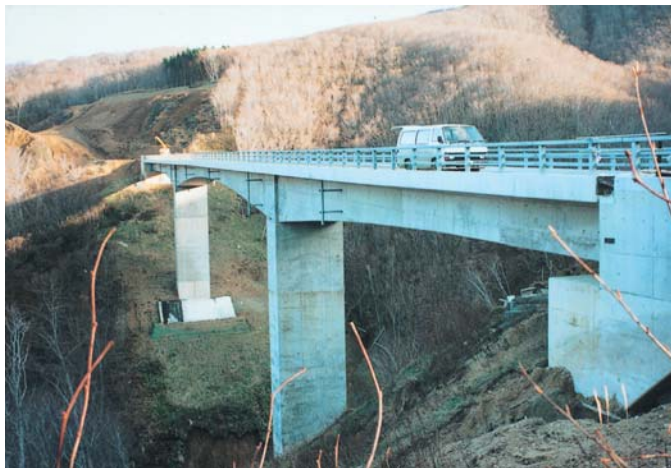
| 補 強 構 造 全 景 | | | | | |

| 特 徴 | 奥尻島北部70kmで発生したM7.8北海道南西沖地震により3径間連続PC箱桁橋は、橋台付近で地滑りがあり、桁が水平移動した。このことにより、スパン中央部ヒンジの遊間が無くなり、桁下面は橋軸直角方向に、ひび割れを生じた。本橋梁では、張り出し部垂れ下がり用に、埋め込んでおいた、F200用のアンカープレートを利用し、F200TS, F50TSを配置し外ケーブル方式で補強した。 | | | | |

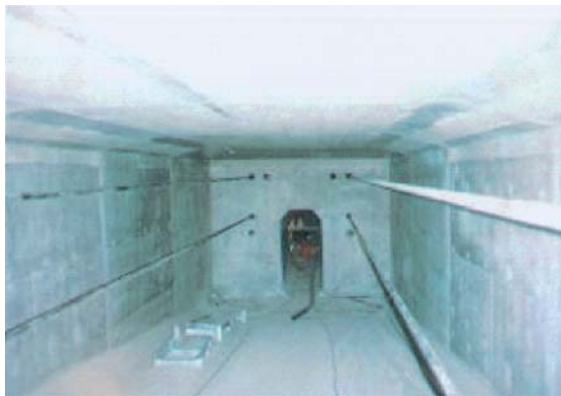
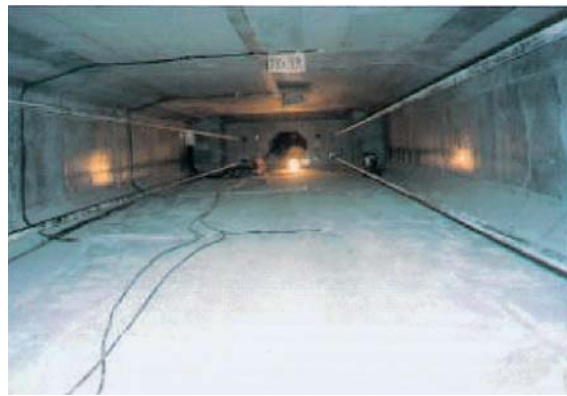
| 外 ケ ー ブ ル 配 置 状 況 | <div><div>側径間 F200TS</div></div> <div><div>中央径間 F50TS</div></div> | | | | |

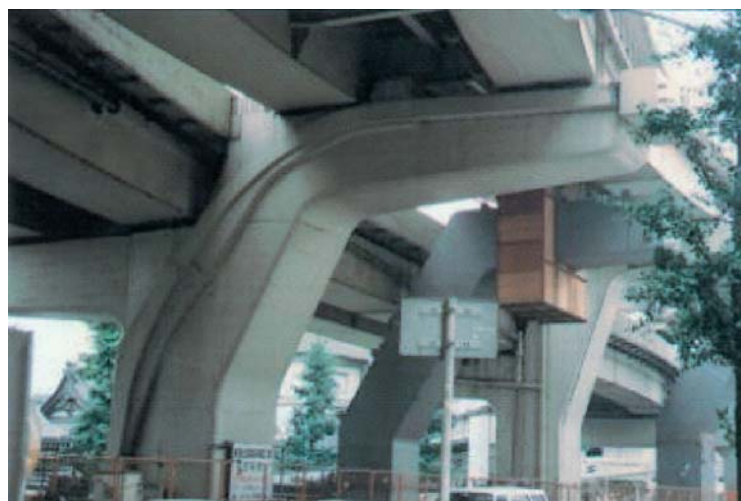
補強構造全景

特徴 デッドアンカーF130と補強ケーブルF270は連結されている。  
力学的に配置されたSEEEケーブルは、箱型の樋に多くのホールアンカーを施工し、曲げ緊張を行った後、軽量コンクリートにより、グラウチングされた。

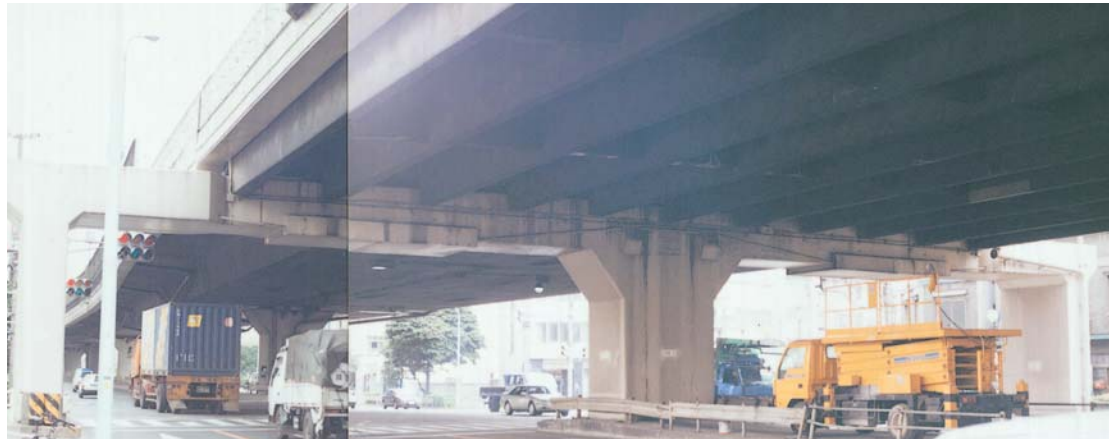
| 補 強 構 造 全 景 | | | | | | | |

| 特 徴 | | 既設コンクリートラーメンの梁部材の軸方向にタイבלを添わせ、橋脚に生じる合成断面力を減少させる補強方法である。<br>曲げ上げ金物と呼ばれた、かなり頑丈に製作された偏向具は、2トンの重量があり架設は、困難であった。 | | | | | |
